# RESTAURATIE VAN DE 3 BRUGGEN IN HARLINGEN

G. Jan Arends en Lilian Fopma

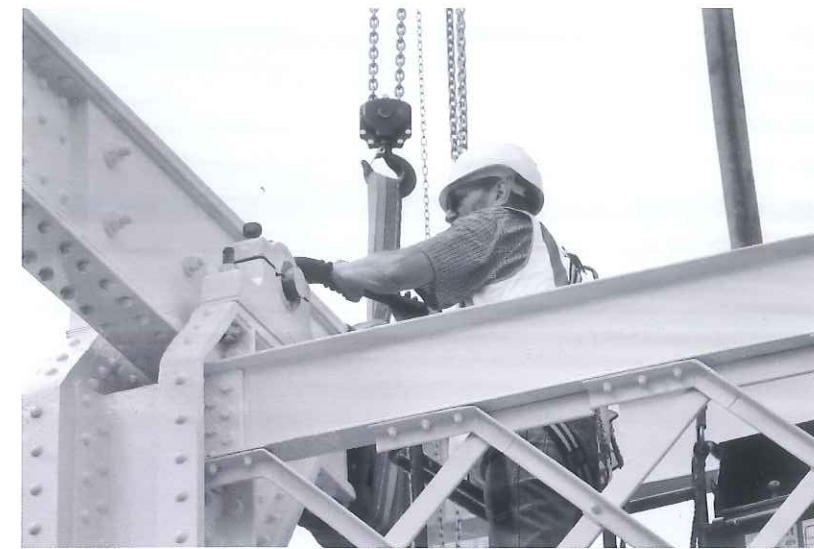
↑↓ 5 a en b Oosterbrug: detail hameipoort met vakwerk hameiregel en draaipunt balans. (© Ars)

De restauratie van de Oosterbrug viel voor een groot deel in categorie 3: vernieuwen. Zowel de hamei als de balans moesten verstevigd worden. De hameistijlen moesten worden voorzien van extra verstijvingsstrippen op de flenzen van de UNP's. Bij de balans moesten extra strippen aan de boven- en onderzijde van de samengestelde priemen worden aangebracht. Op de hameistijlen waren ter plaatste van de vereiste verstevigingen geen klinknagels aanwezig maar bij de balans was dit wel het geval. Daarom zijn de strippen van de hamei gelast en die van de balans geklonken (fig. 5.a en b).

Voor de balans had dit verregaande consequenties. De bestaande geklonken strippen moesten eraf gehaald worden. Dit hield in dat alle klinknagels over een lengte van 8 meter moesten worden verwijderd. De bestaande strip werd vervangen door een twee keer zo dikke strip en na het overnemen van de gaten en het preconserveren ervan zijn de nieuwe strippen weer door middel van klinknagels vastgezet.

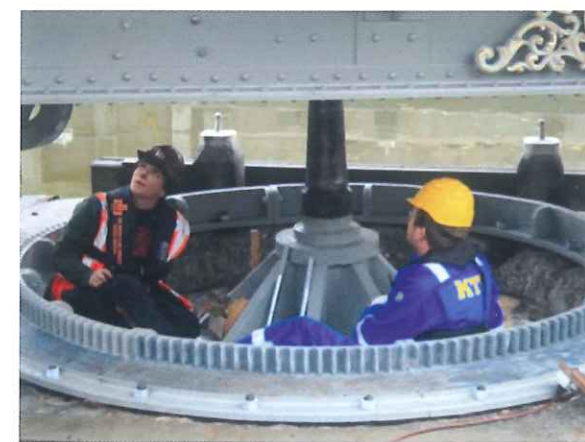
→ 10.a Gerestaureerde draaikrans met spil van de Franekereindsbrug. (© dBdG)

Een mooi voorbeeld van de hiervoor genoemde stelregel 'zo weinig als mogelijk en zoveel als noodzakelijk' is de draaikrans van de Franekereindsbrug (fig. 10.a, blz.29). Deze was plaatselijk uitgesleten. Door de positie van de krans een derde te draaien, schoven de sterk versleten tanden op en konden de ongebruikte tanden benut worden. Hierdoor

kon de tandkrans behouden blijven en werd met machinaal nabewerken in combinatie met een nieuw ronsel feitelijk weer een 'nieuwe' situatie verkregen. De keuze om alle drie bruggen (semi) handbediend te laten, is een uitzonderlijke en verdient alle lof en respect. Het watererfgoed wordt op deze wijze ook werkelijk als zodanig beleefd. Brugwachters draaiend aan een handwiel of rondjes lopend achter een bedieningskruk doet menigeen stilstaan bij de tijd van toen. In het publieke domein wordt iets van nostalgie ervaren.

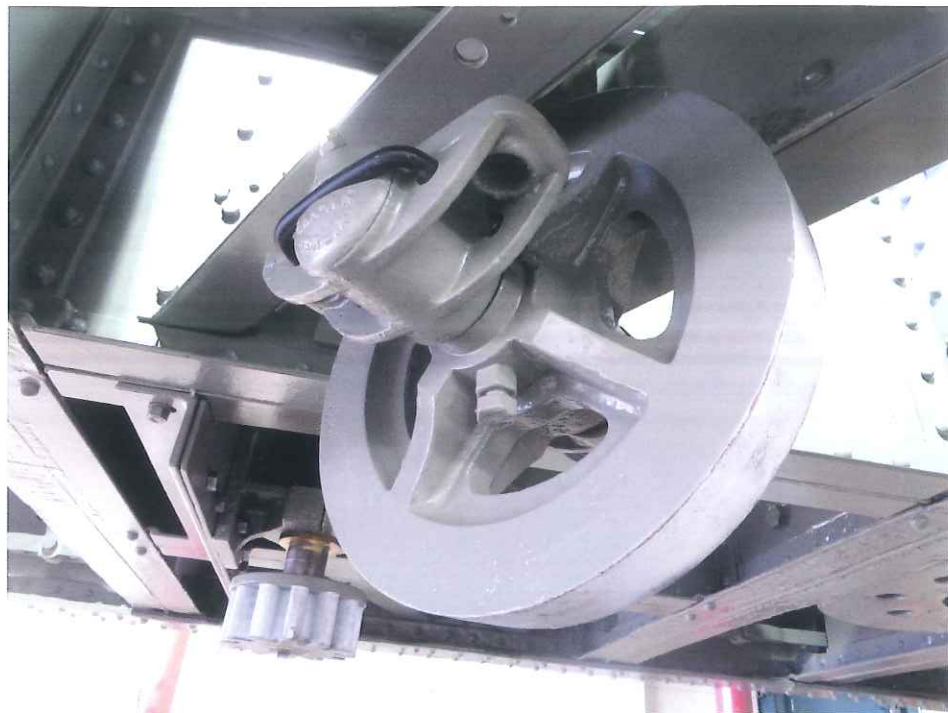
11 Gerestaureerde en geconserveerd loopwiel van de Franekereindsbrug. (© dBdG)

Alle lagers van de bruggen bestaan uitsluitend uit bronzen glijlagers, vanzelfsprekend waren deze uitgesleten en moesten ze gereviseerd worden. Met vernuftige oplossingen konden alle lagers worden hergebruikt.

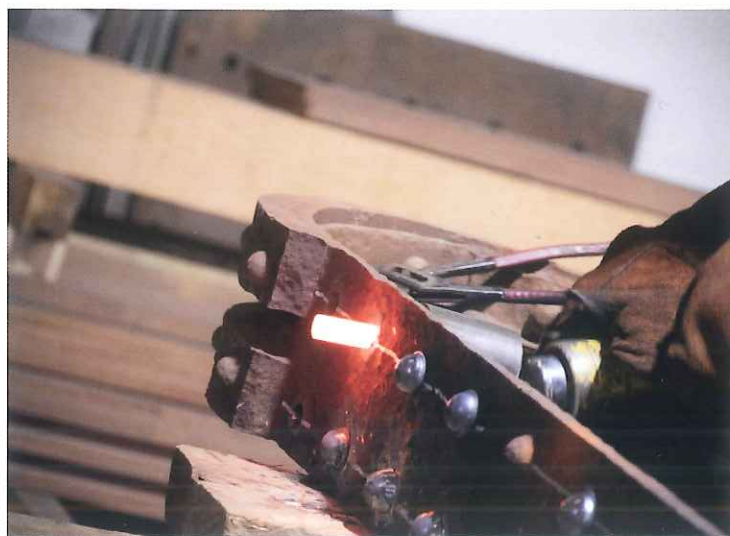
13.a Aanbrengen klinknagel. (© dBdG)

Bij de restauratie zijn de drie bruggen losgemaakt van de onderbouw en op een ponton gehesen. Vervolgens zijn ze naar de constructiewerkplaats van De Boer & De Groot gebracht, alwaar de bruggen op vakkundige wijze zijn gerestaureerd. Daarbij is zoveel mogelijk het oude karakter van de bruggen gehandhaafd. Ook is gebruik gemaakt van oude technieken, zoals het klinken van de verbindingen (fig. 13.a en 13.b). Slechte stukken staal, buiten de

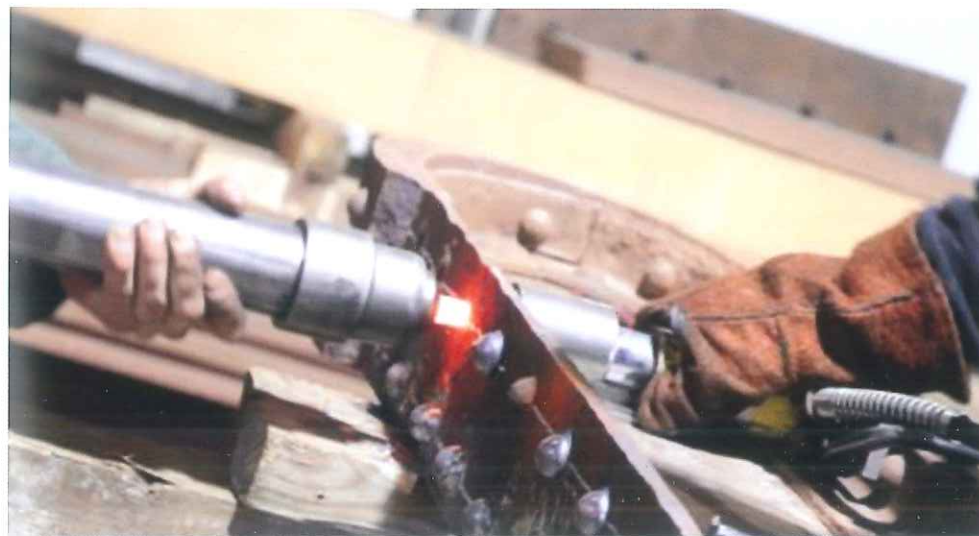
13.b klinken: op de gloeiend hete steel wordt een kop 'gestuikt' (© dBdG)

klinkverbindingen om, zijn vervangen door middel van uitslijpen en vervolgens inlassen van nieuwe stukken. Over het algemeen wordt de stelregel gehanteerd dat een materiaalverlies van circa 30% is toegestaan. Bij constructieve delen gaat dit in samenspraak met de constructeur en worden zo nodig extra voorzieningen getroffen. De lasbaarheid van honderd jaar oud staal blijft een punt van zorg en aandacht. Alhoewel moderne technieken als materiaalonderzoek en oneindig veel soorten lasmateriaal en -methoden tot onze beschikking staan, is en blijft de praktijk allesbepalend. De kundigheid van de smids-bankwerker, zijn of haar beoordeling van het smeltbad gedurende het lassen en het uiterlijk van de las zijn doorslaggevend voor het inzicht of er een goede verbinding tot stand is gebracht. Door lasnaden voor te bewerken en de lassen na te bewerken kunnen dergelijke ingrepen nagenoeg onzichtbaar worden uitgevoerd.

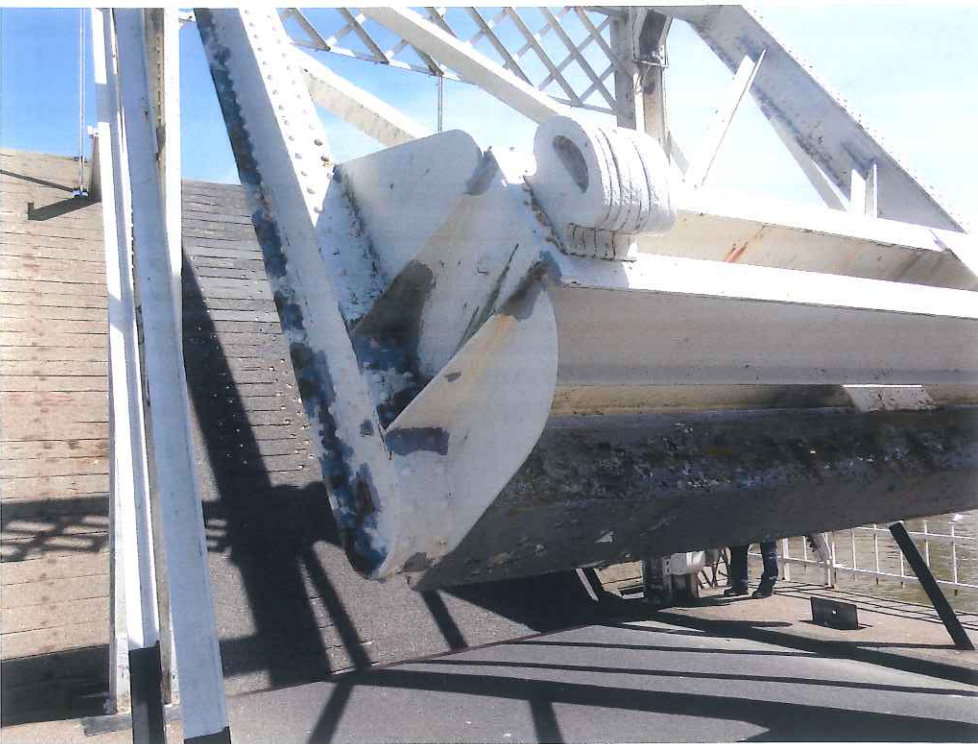
14 Verzaaid contragewicht Oosterbrug. (© Ars)

Ook bij het ontwerp van de nieuwe ballastkist, moesten er een aantal lastige afwegingen gemaakt worden (fig. 14). Naast constructieve veiligheid spelen esthetiek en de conservering een grote rol. Hoe zorg je dat de balans haar slanke silhouet weer terugkrijgt, passend in het geheel en zonder gekunsteld te zijn?

Door de kist niet rechtstreeks tegen de priemen aan te monteren maar op de oorspronkelijke wijze met hoeklijnen met daar tussenin de geklonken INP's en een gepaste afstand van de priemen werd een situatie verkregen die aan alle drie criteria voldeed. Bovendien geeft het resultaat het gevoel dat het nooit anders geweest is. Een minder geslaagde wijziging in het verleden is daarmee ongedaan gemaakt.

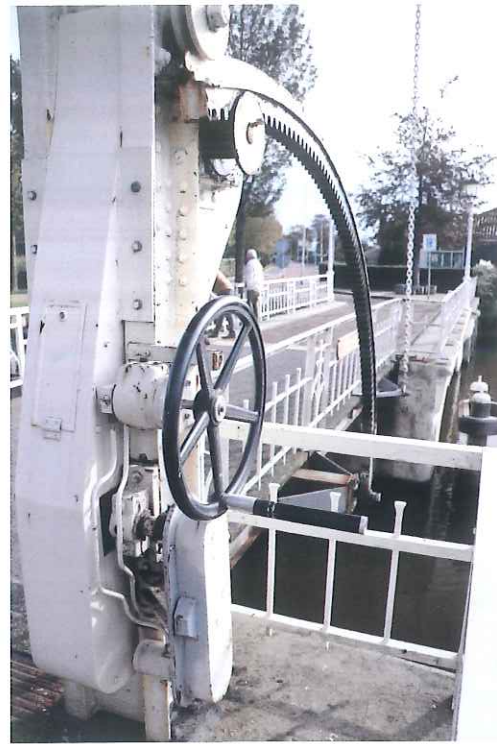
↑ 16.a en b Bewegingswerk Singelbrug. (© dBdG)

Bij een restauratie van een brug speelt het bewegingswerk en het eventuele opzetwerk een prominente rol. Het zijn allemaal gemonteerde en dus demontabele verbindingen en bijna vanzelfsprekend, op eventuele eerdere reparaties na, met uitsluitend Engelse maatvoering. Niet alles lijkt door de ogen van nu bekeken even logisch uitgevoerd in het verleden. Toch is er vroeger goed over nagedacht en komen we een aantal vernuftige systemen tegen. De deksels van de lagerhuizen zijn bijvoorbeeld gemonteerd met bouten met een vierkante kop die aan de onderzijde van het lagerhuis

ingestoken worden en deze vallen op hun beurt weer in een vierkante uitsparing, hiermee wordt simpelweg voorkomen dat de bouten meedraaien tijdens de bevestiging van het deksel. De bouten verwijderen is al een hele klus, maar nog belangrijker is dat de bouten op dezelfde plek en in dezelfde positie terug worden gemonteerd. Alles is letterlijk met de hand gemaakt en heeft zijn eigen unieke plekje. Vanwege het feit dat de bouten van staal zijn en de lagerhuizen van gietijzer, worden de bouten (op de schroefdraad na gestraald en geschoopeerd; ook de gaten in de huizen kunnen dan geconserveerd worden. Corrosie zal in de toekomst hierdoor weinig kans krijgen. Engelse bouten, moeren en schroeven zijn nog steeds in de handel verkrijgbaar. In de restauratie maken we hier dan ook dankbaar gebruik van.

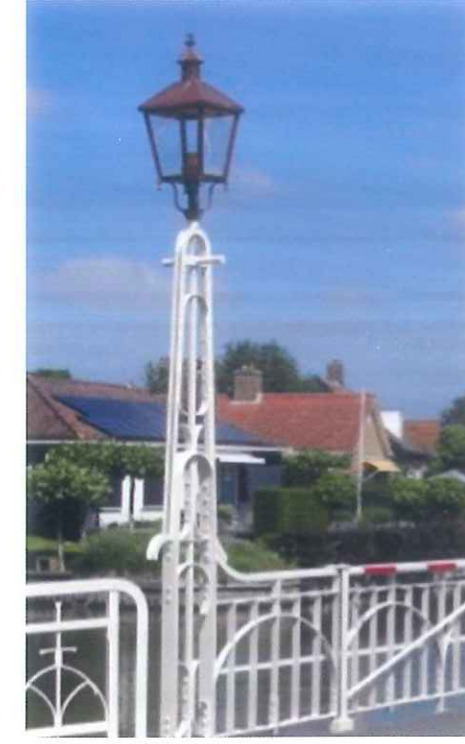
17 Opnieuw gemaakte lantaarn en balustrade (rechts) bij de Oosterbrug volgens oorspronkelijk ontwerp. Rechts van de lantaarn, voor de balustrade een afsluithek aan de Franekereind zijde. (© Ars)

minder fraai dan de beide andere. Uiteindelijk is er voor gekozen om het uiterlijk van het oorspronkelijke hekwerk uit 1908 terug te brengen (fig. 17).

Datzelfde geldt voor de straatverlichting op de Oosterbrug. De oorspronkelijke verlichting was verdwenen, maar men heeft deze zo goed mogelijk nagemaakt vanaf oude tekeningen en foto's. De fraaie nieuwe lantaarnpalen op de Oosterbrug zijn van geklonken staal, die op de Singelbrug en de Franekereindsbrug zijn van gietijzer. Alle onderdelen zijn van een nieuwe, moderne conservering voorzien. In 1916 werd als eerste de Franekereindsbrug gerestaureerd (fig. 18). Het jaar daarop volgde de Oosterbrug en in 2018 de Singelbrug. Laatstgenoemde brug is onlangs teruggeplaatst.
